PROGRAM PRAC KONSERWATORSKICH W KOŚCIELE PW.
ŚW. JUDY TADEUSZA W DOROHUCZY

OŁTARZE BOCZNE

WRZESIEŃ 2023

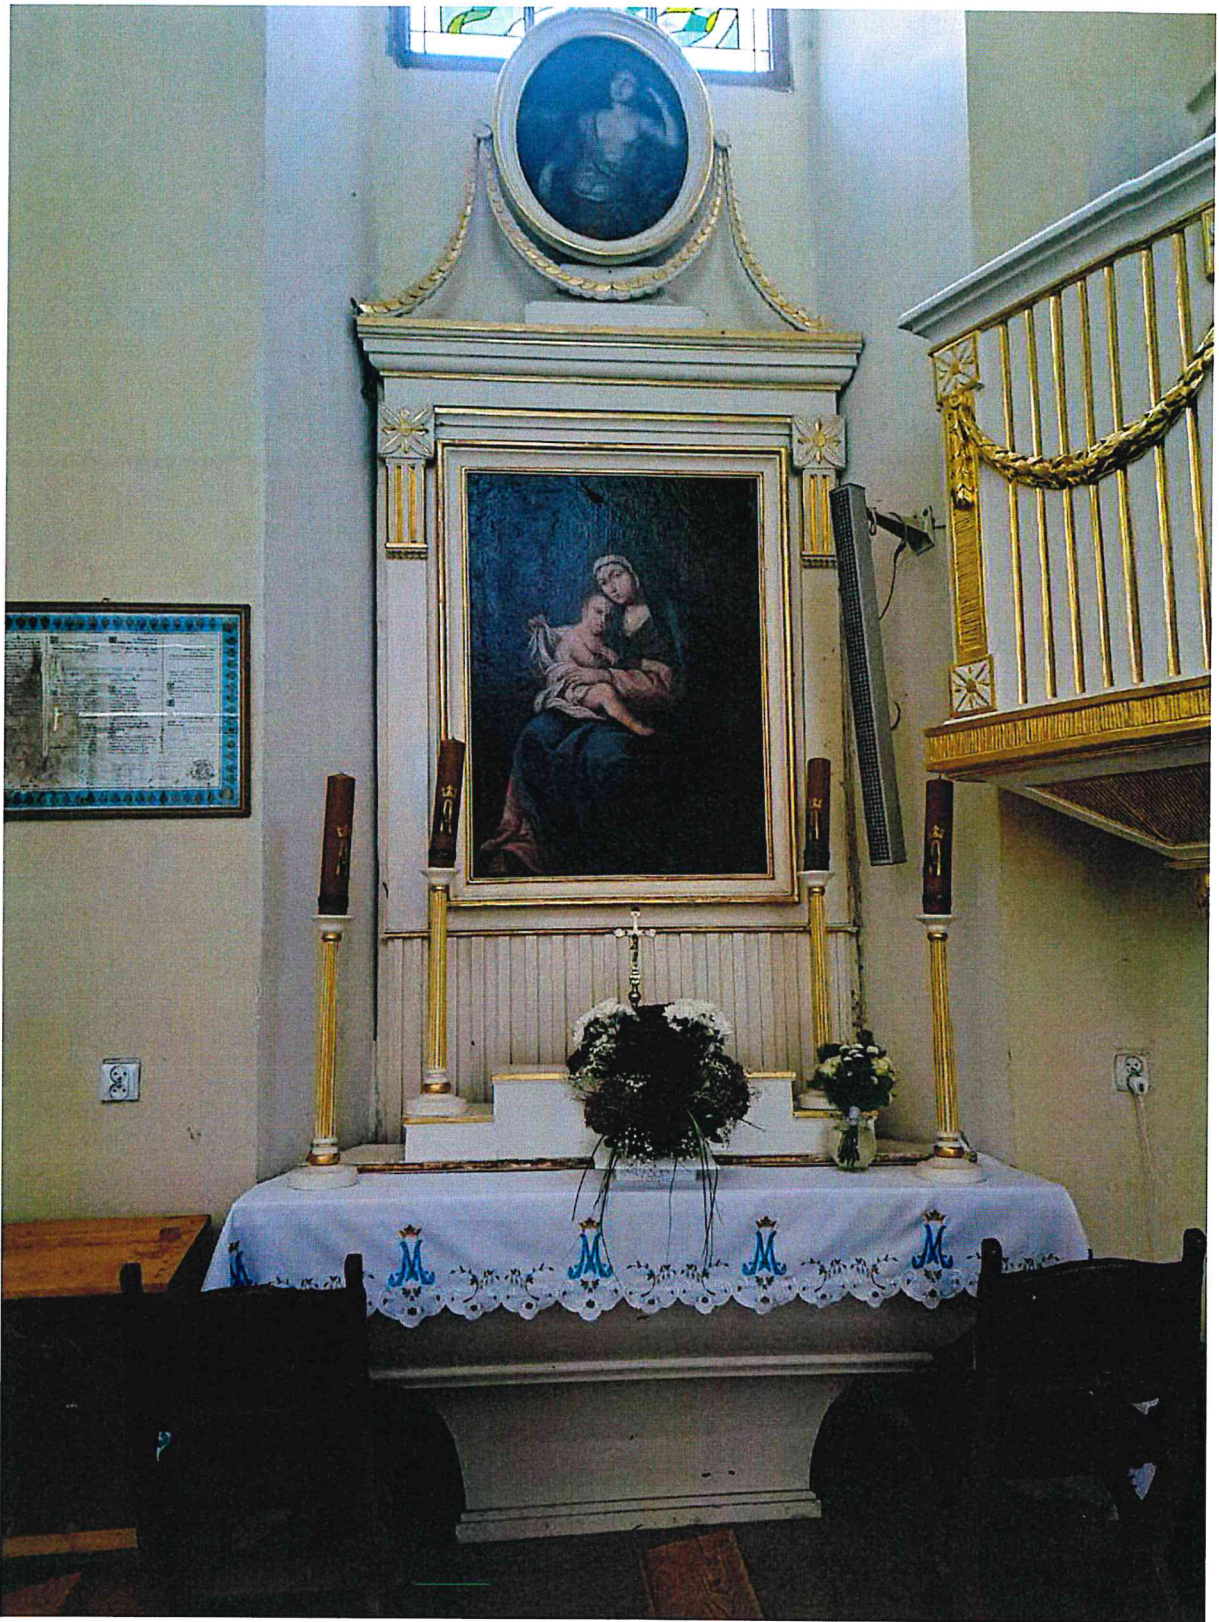
Ogólny stan obiektu jest zły. Struktura ołtarza poważnie zainfekowana drewnojadami, z oznakami wizualnymi w postaci bardzo licznych otworów wlotowych, z których wysypuje się mączka drzewna. Złączenia przetarte i przemyte szczególnie w dolnych częściach ołtarza z licznymi dziurami po drewnojadach. Grunty częściowo spękana z tendencją do odpadania. Polichromia na ołtarzu zabrudzona z ubytkami.. Konieczne jest wykonanie konserwacji technicznej i estetyzującej w celu poprawienia wyglądu ołtarza. Główne przyczyny zniszczeń to: zerwanie drewnojadów, mechaniczne uszkodzenia związane z codziennym użytkowaniem oraz z wielokrotnym nie fachowym czyszczeniem ołtarza.

Fot. nr 1 – Dorohucza, Kościół pod wezwaniem Judy Tadeusza ,ołtarz boczny Matki Bożej. Fot. Tomasz Iwanicki, 2023.

Pierwszym etapem prac będzie wykonanie dokumentacji fotograficznej i opisowej dokumentującej stan zachowania obiektu. Obiekt zostanie oczyszczony z kurzu. Wszystkie elementy drewniane zostaną zatrute preparatem owadobójczym Hylotox oraz wzmocniona zostanie ich struktura np. środkiem Hekol L-50 lub 10 % roztworem paraloidu B-72 w toluenie. W miejscach spękań drewna konieczne będzie wykonanie uzupełnień tzw. fleków, wykonanych z drewna analogicznego jak użyte oryginalnie. Niezbędne uzupełnienia drewna wykonanie będą żywicą Araldit SV 427 lub Axon SC 258. Monochromia zostanie umyta środkami powierzchniowo czynnymi np. Conradem 2000 i zabezpieczona 5% roztworem najjaśniejszego szelaku rozpuszczonego w alkoholu etylowym. Ubytki w drewnie będą uzupełnione szpachlą do drewna firmy Tikkurila i opracowane. Ubytki w malaturze uzupełnione zostaną farbami Everal Aqua Praimer oraz Everal Aqua firmy Tikkurila. Złocenia będą oczyszczone mieszaniną rozpuszczalników dobraną doświadczalnie. Część najmocniej zdegradowanych gruntów zostanie wymieniona na nowe klejowo-kredowe. W zależności od stanu zachowania częściowo zostaną one uzupełnione złotem płatkowym w technice pulmentowej analogicznie do wcześniejszego układu. Obraz Matki Bożej i św. Marii Magdaleny zostanie odkurzony i w razie potrzeby odświeżony werniksem damarowym. Po wykonaniu badań konserwatorskich eksponowana będzie najlepiej zachowana i najbardziej estetyczna warstwa historyczna ołtarza.

4. Zatrucie i impregnacja drewna – wzmocnienie strukturalne : zatrucie preparatem owadobójczym Hylotoks, oraz wzmocnienie strukturalne poprzez zaimpregnowanie środkiem Hekol L-50 lub 10% roztworem paraloidu B-72 w toluenie.

7. Uzupelnienie ubytków w drewnie oraz naprawy stolarki, wykonanie uzupełnień drewna – fleków w miejscach spękań, oraz uzupełnienia drewna żywicą Araldit SV 427 lub Axon SC 258.

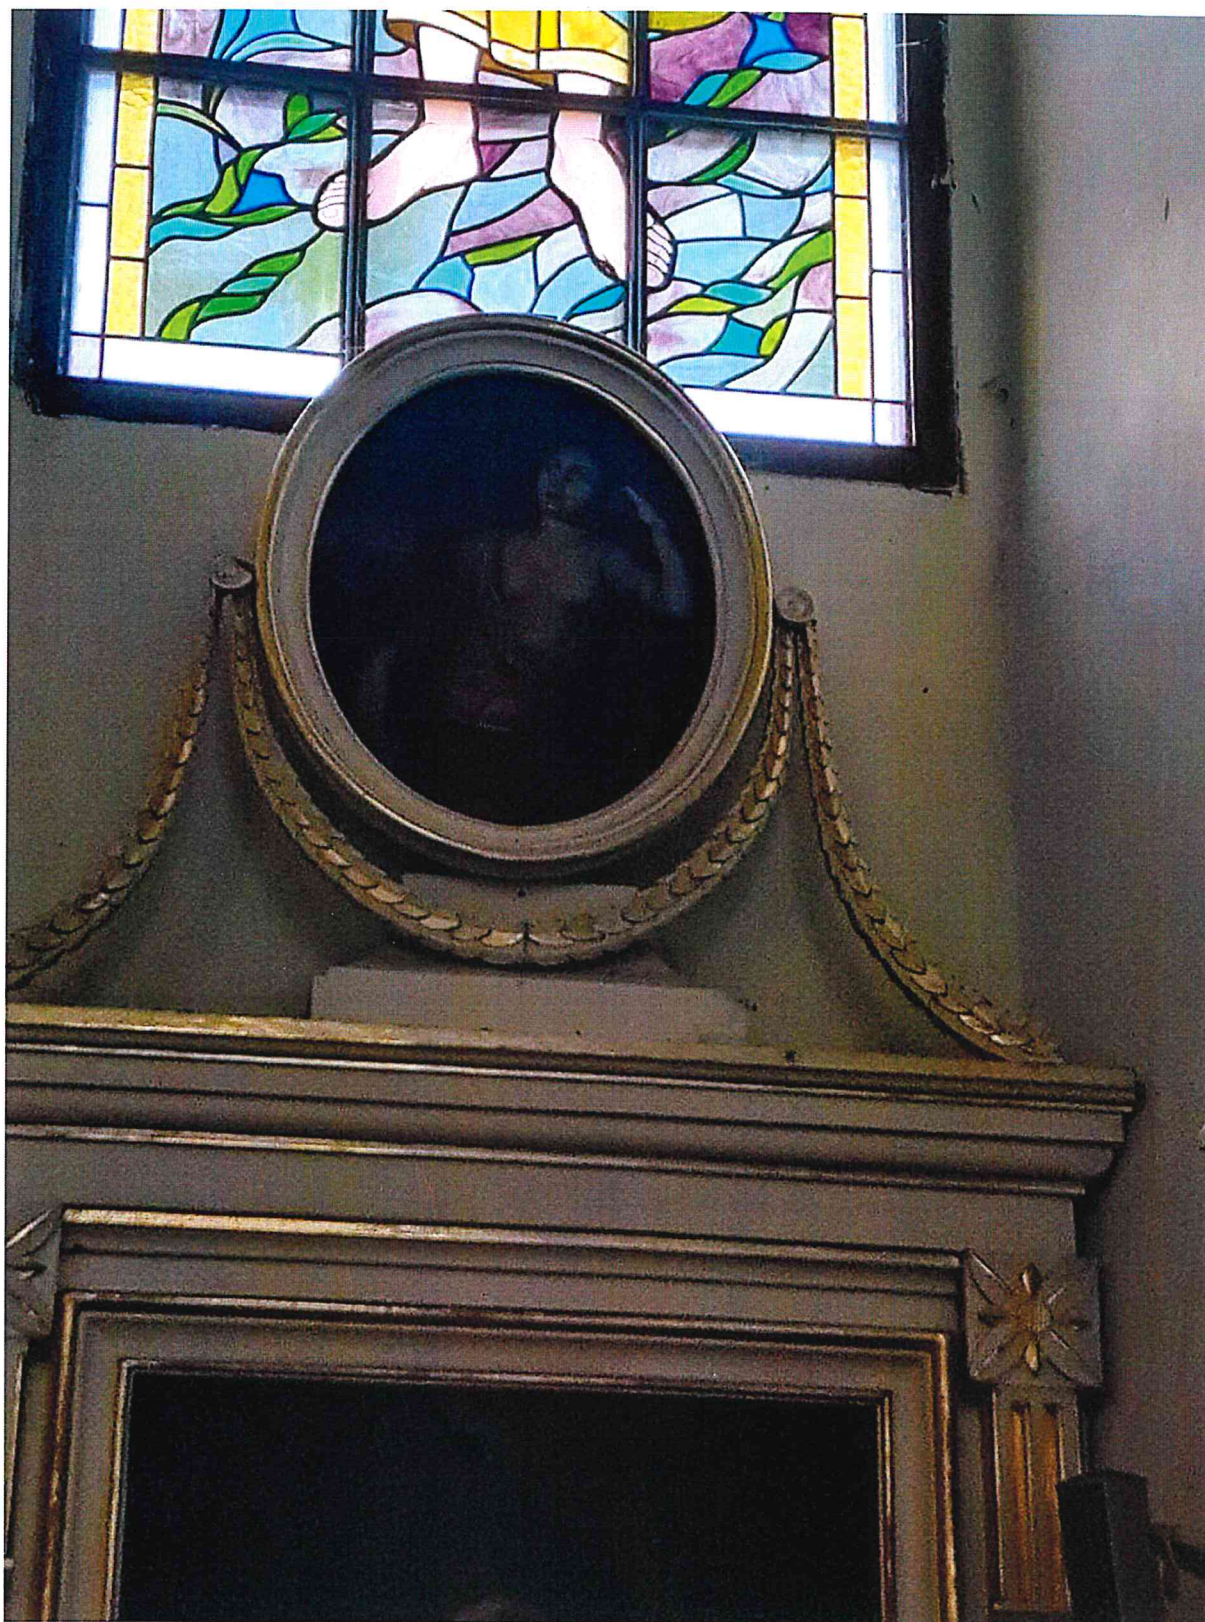
Fot. Nr 3 – Dorohuczka, Kościół pod wezwaniem Judy Tadeusza ,ołtarz boczny Matki Bożej, obraz Marii Magdaleny. Fot. Tomasz Iwanicki, 2023.

12. Obraz olejny św. Marii Magdaleny i Matki Bożej – odkurzenie obrazu i oczyszczenie z zabrudzeń, w razie potrzeby wymiana bieżni i odświeżenie werniksem damarowym.

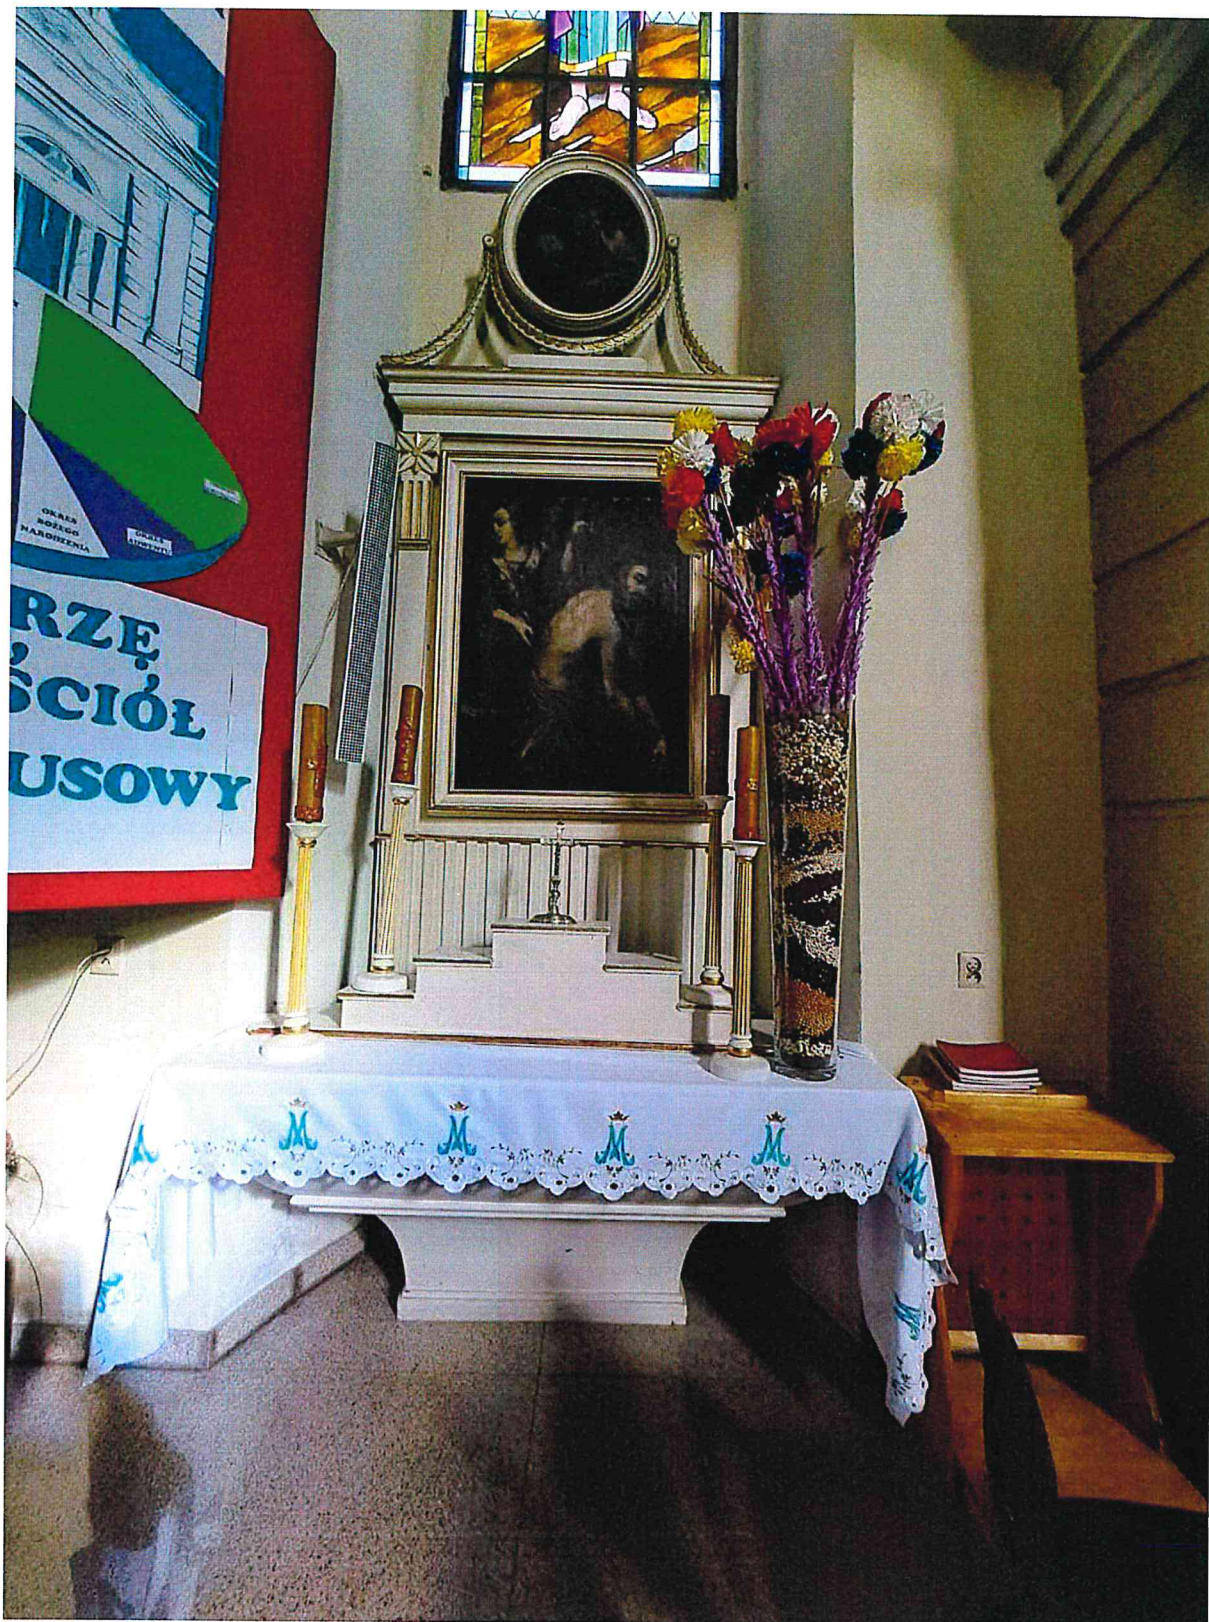
Ogólny stan obiektu jest zły. Struktura ołtarza poważnie zainfekowana drewnojadami, z oznakami wizualnymi w postaci bardzo licznych otworów wlotowych, z których wysypuje się mączka drzewna. Złocenia przetarte i przemyte szczególnie w dolnych częściach ołtarza z licznymi dziurami po drewnojadach. Grunty częściowo spękana z tendencją do odpadania. Polichromia na ołtarzu zabrudzona z ubytkami. Konieczne jest wykonanie konserwacji technicznej i estetyzującej w celu poprawienia wyglądu ołtarza. Główne przyczyny zniszczeń to: żerowanie drewnojadów, mechaniczne uszkodzenia związane z codziennym użytkowaniem oraz z wielokrotnym nie fachowym czyszczeniem ołtarza.

Fot. nr 4 – Dorohucza, Kościół pod wezwaniem Judy Tadeusza ,ołtarz boczny z obrazem Jezusa. Fot. Tomasz Iwanicki, 2023.

Pierwszym etapem prac będzie wykonanie dokumentacji fotograficznej i opisowej dokumentującej stan zachowania obiektu. Obiekt zostanie oczyszczony z kurzu. Wszystkie elementy drewniane zostaną zatrute preparatem owadobójczym Hylotox oraz wzmocniona zostanie ich struktura np. środkiem Hekol L-50 lub 10 % roztworem paraloidu B-72 w toluenie. W miejscach spękań drewna konieczne będzie wykonanie uzupełnień tzw. fleków, wykonanych z drewna analogicznego jak użyte oryginalnie. Niezbędne uzupełnienia drewna wykonanie będą żywicą Araldit SV 427 lub Axon SC 258. Monochromia zostanie umyta środkami powierzchniowo czynnymi np. Conradem 2000 i zabezpieczona 5% roztworem najjaśniejszego szelaku rozpuszczonego w alkoholu etylowym. Ubytki w drewnie będą uzupełnione szpachlą do drewna firmy Tikkurilä i opracowane. Ubytki w malaturze uzupełnione zostaną farbami Everal Aqua Praimer oraz Everal Aqua firmy Tikkurilä. Złocenia będą oczyszczone mieszaniną rozpuszczalników dobraną doświadczalnie. Część najmocniej zdegradowanych gruntów zostanie wymieniona na nowe klejowo-kredowe. W zależności od stanu zachowania częściowo zostaną one uzupełnione złotem płatkowym w technice pulmentowej

3. Odkurzenie obiektu.
4. Zatrucie i impregnacja drewna – wzmocnienie strukturalne : zatrucie preparatem owadobójczym Hylotoks, oraz wzmocnienie strukturalne poprzez zaimpregnowanie środkiem Hekol L-50 lub 10 % roztworem paraloidu B-72 w toluenie.

7. Uzupelnienie ubytków w drewnie oraz naprawy stolarski, wykonanie uzupełnień drewna – fleków w miejscach spękań, oraz uzupełnienia drewna żywicą Araldit SV 427 lub Axon SC 258.

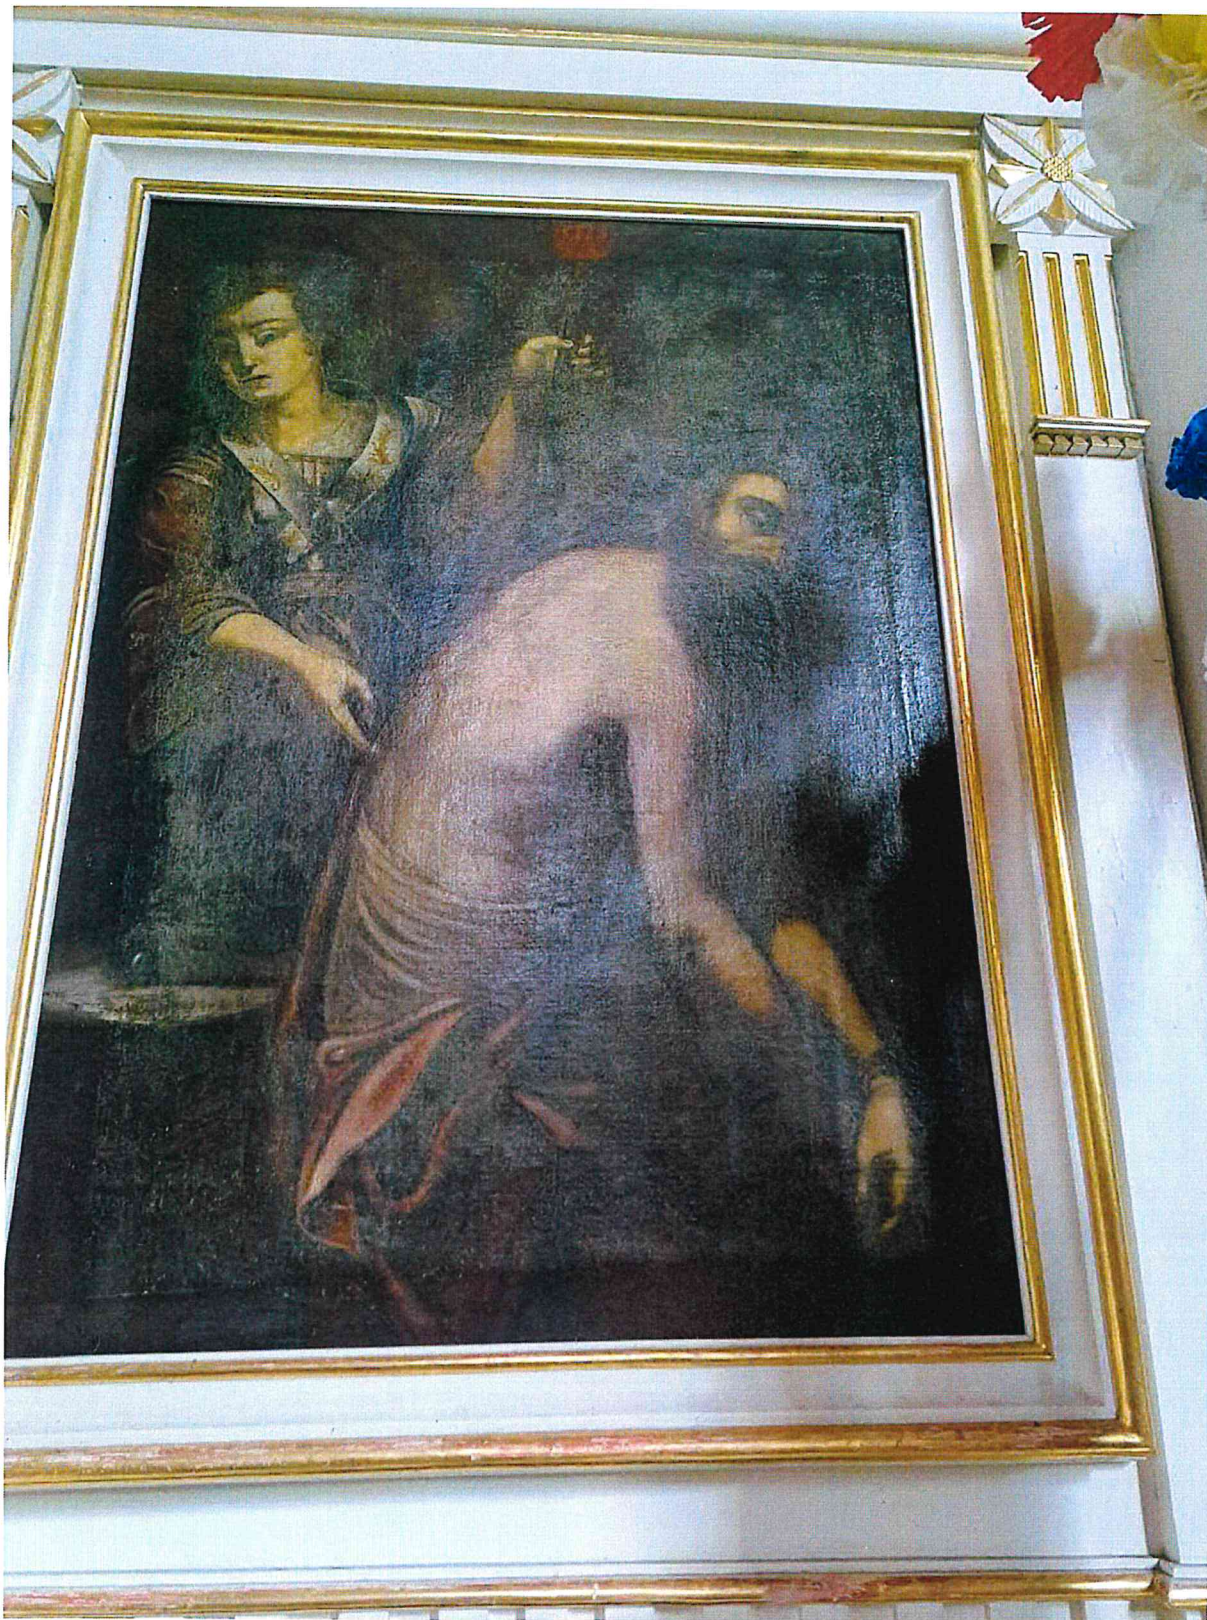
Fot. 5 – Dorohucza, Kościół pod wezwaniem Judy Tadeusza ,ołtarz boczny obraz Jezusa w ciemni. Fot. Tomasz Iwanicki, 2023.

11. Uzupelnienie ubytkow w malaturze farbami Everal Aqua Primer oraz Everal Aqua firmy Tikkurila.
12. Obraz olejny sw. Piotra i Chrystusa – odkurzenie obrazu i oczyszczenie z zabrudzen, w razie potrzeby wymiana blejtramow i odswiezenie werniksem damarowym.
13. Prowadzenie dokumentacji fotograficznej, rysunkowej i opisowej wykonywanych zabiegow konserwatorskich.
